RESTAURO FONTANA STORICA PERCORSO INNOVATIVO DI ALTERNANZA SCUOLA-LAVORO

RESTAURO FONTANA STORICA

PERCORSO INNOVATIVO DI ALTERNANZA SCUOLA-LAVORO

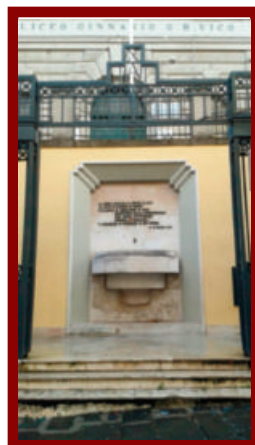
Pulitura materiale lapideo mediante solventi

- verifica delle concentrazioni e dei tempi di contatto di soluzioni solventi e materiale per impacchi, verifica e confronto dei risultati);
- rimozione dei depositi incoerenti e parzialmente coerenti mediante una pulitura meccanica (pennelli a setole morbide, bisturi, ecc.);

- rimozione dei depositi coerenti mediante soluzioni acquose e/o solventi applicate mediante impacco e/o a tampone;
- rimozione delle tracce di bomboletta spy di colore rosso mediante l'utilizzo di impacchi con acetone;
